橋梁長寿命化修繕計画

金武町

平成30年12月

金武町 建設課

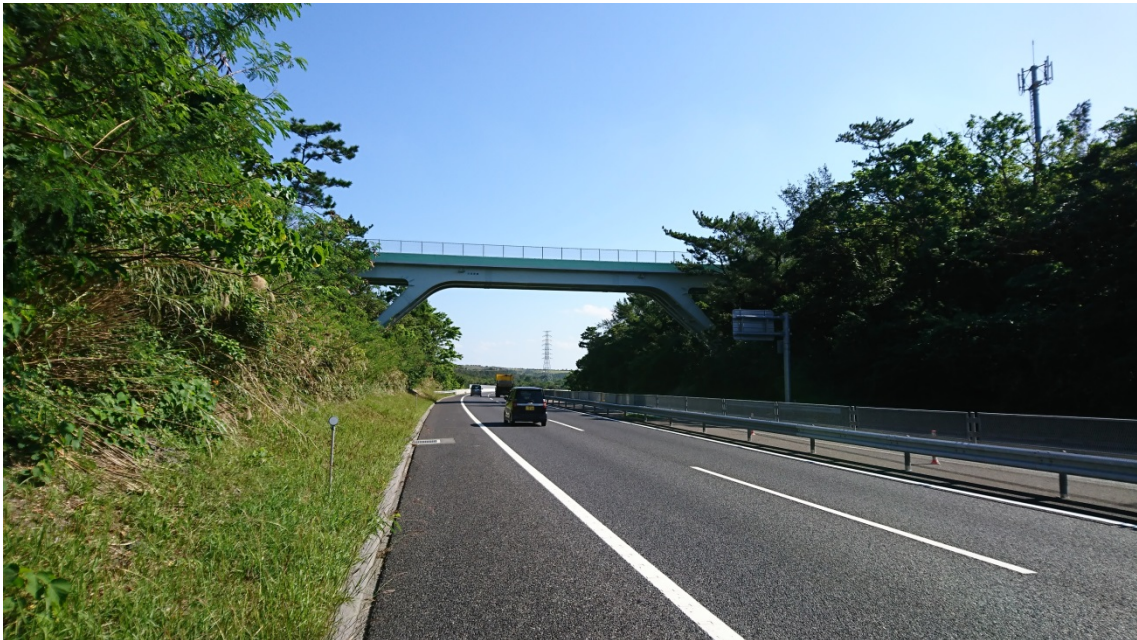
写真：沖縄自動車道に架かる跨道橋「川田原橋」

NO	橋梁名(フリガナ)		路線名	架設年次(西暦)	橋長(m)	幅員(m)	橋梁形式
1	志那田原橋	シナダバルバシ	中川3号線	1974	31	7	鋼単純合成板桁橋
2	川田原橋	カワタバルバシ	伊芸27号線	1974	63	8	鋼方杖ラーメン橋
3	福地橋	フチバシ	中川1号線	1975	23	8	PC単純中空床版橋
4	億首橋	オククビバシ	金武223号線	1968	17	11	RC単純ラーメン橋
5	金武92号線橋	キン92ゴウセンバシ	金武92号線	1978	2	8	RCボックスカルバート
6	屋嘉44号線橋	ヤカ44ゴウセンバシ	屋嘉44号線	1979	5	7	RC単純床版橋
7	金武104号線橋	キン104ゴウセンバシ	金武104号線	1978	2	7	RCボックスカルバート
8	金武95号線橋	キン95ゴウセンバシ	金武95号線	1978	2	4	RCボックスカルバート
9	金武100号線橋	キン100ゴウセンバシ	金武100号線	1978	3	4	RCボックスカルバート
10	伊芸12号橋	イゲイ12ゴウバシ	伊芸12号線	2008	2	4	RCボックスカルバート
11	中川5号橋	ナカガワ5ゴウケンキョウ	中川5号線	2008	4	6	RCボックスカルバート
12	中川17号橋	ナカガワ17ゴウバシ	中川17号線	1972	2	7	RCボックスカルバート
13	屋嘉13号橋	ヤカ13ゴウケンバシ	屋嘉13号線	1972	5	5	RC単純床版橋
14	屋嘉60号橋	ヤカ60ゴウケンキョウ	屋嘉60号線	1972	3	8	RCボックスカルバート
15	屋嘉82号橋	ヤカ82ゴウケンバシ	屋嘉82号線	1972	2	8	RCボックスカルバート
16	セメント橋	セメントバシ	伊芸8号線	2014	13	6	PCプレテンション方式単純中空床版橋
17	美徳川橋	ヒトクカワバシ	伊芸10号線	2014	16	6	PCプレテンション方式単純中空床版橋
18	福地2号橋	フチ2ゴウキョウ	金武172号線	2013	21	5	PCプレテンション方式単純中空床版橋
19	武田ヌスビ橋	タヌビバシ	金武162号線	1998	13	13	PCプレテンション方式単純中空床版橋
